适用于重建浅层点蚀的稀型膏状材料

BELZONA®
1151

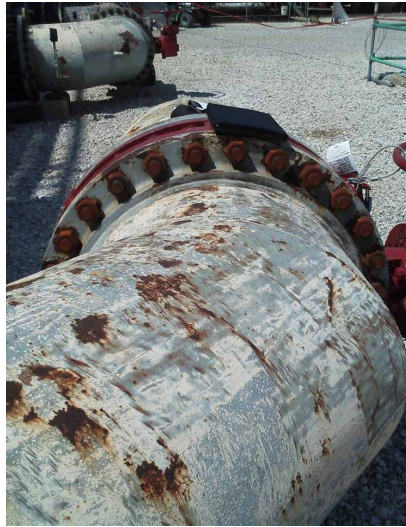
点蚀管道

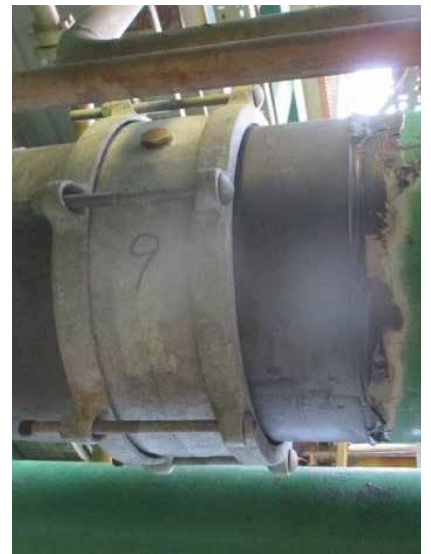
重新安装修复后的联轴器
